PŘÍLOHA 3

VÝSLEDKY Z AUTOMATICKÝCH DETEKTORŮ DOPRAVY

PODROBNÉ VÝSLEDKY PRŮZKUMŮ

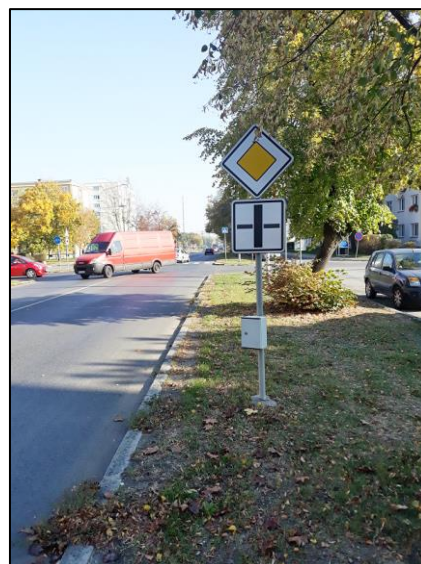
Intenzita dopravy na profilu 1 byla zjištěna pomocí automatického detektoru SIERZEGA SR-4, který byl nasazen na týdenní měření od 11.10.2018 do 18.10.2018 na II/101 (ulice Mostní). Detektor byl nasazen na sloupek dopravního značení (viz obrázek 2), jeho umístění a označení směrů je vyznačeno na obrázku 1.

Obrázek 2: Umístění radaru

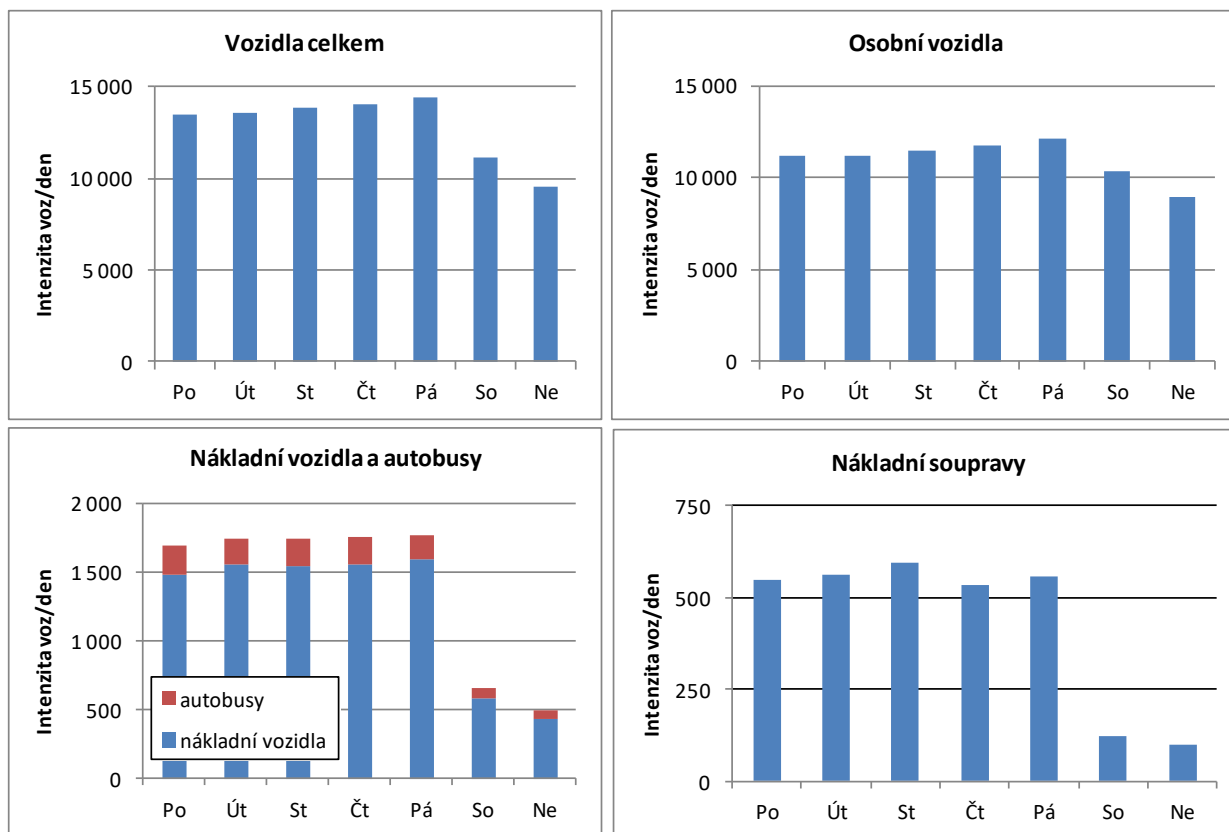
Obrázek 3: Graficky znázorněné denní intenzity na sledovaném profilu silnice II/101 – ulice Mostní zjištěné během průzkumu, oba směry dohromady, rozdělení druhů vozidel, [voz/den]

Automatický detektor dopravy poskytl denní a týdenní variace intenzit automobilové dopravy na vybraném profilu (viz tabulka 1 a obrázky 3 - 5), vypočtené hodnoty RPDÍ na sledovaném profilu, zachycuje tabulka 2.

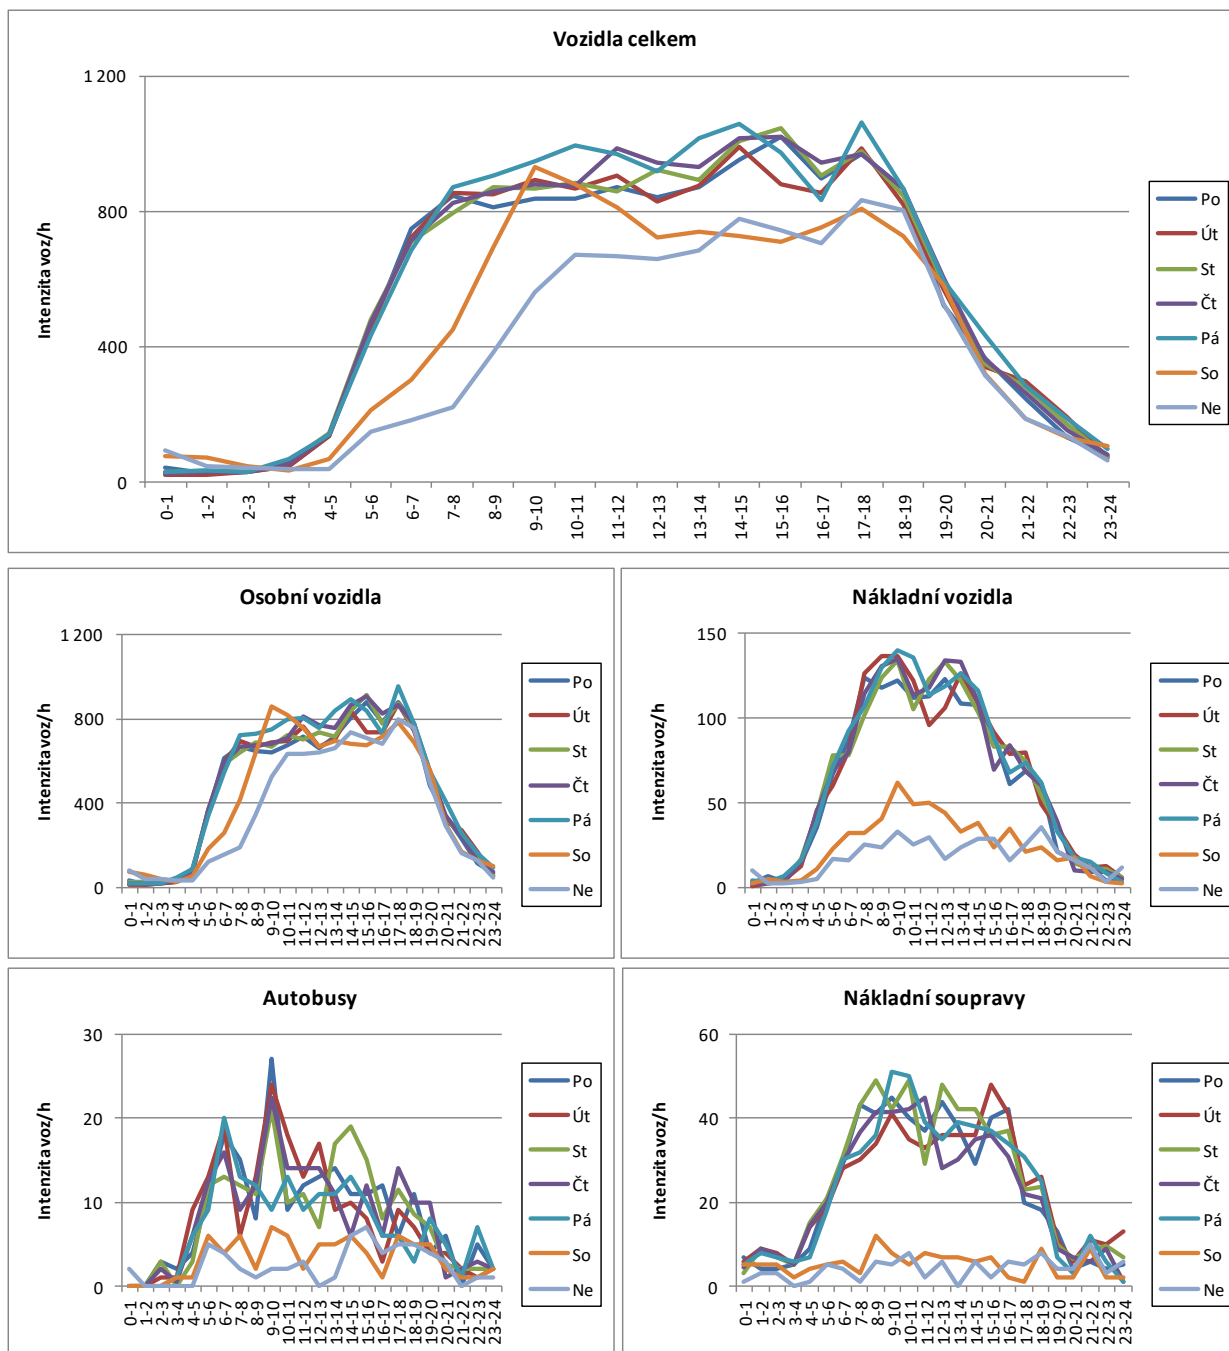
Obrázek 4: Graficky znázorněné hodinové intenzity na sledovaném profilu silnice II/101 – ulice Mostní zjištěné během průzkumu, oba směry dohromady, rozdělení dle druhů vozidel, [voz/h]

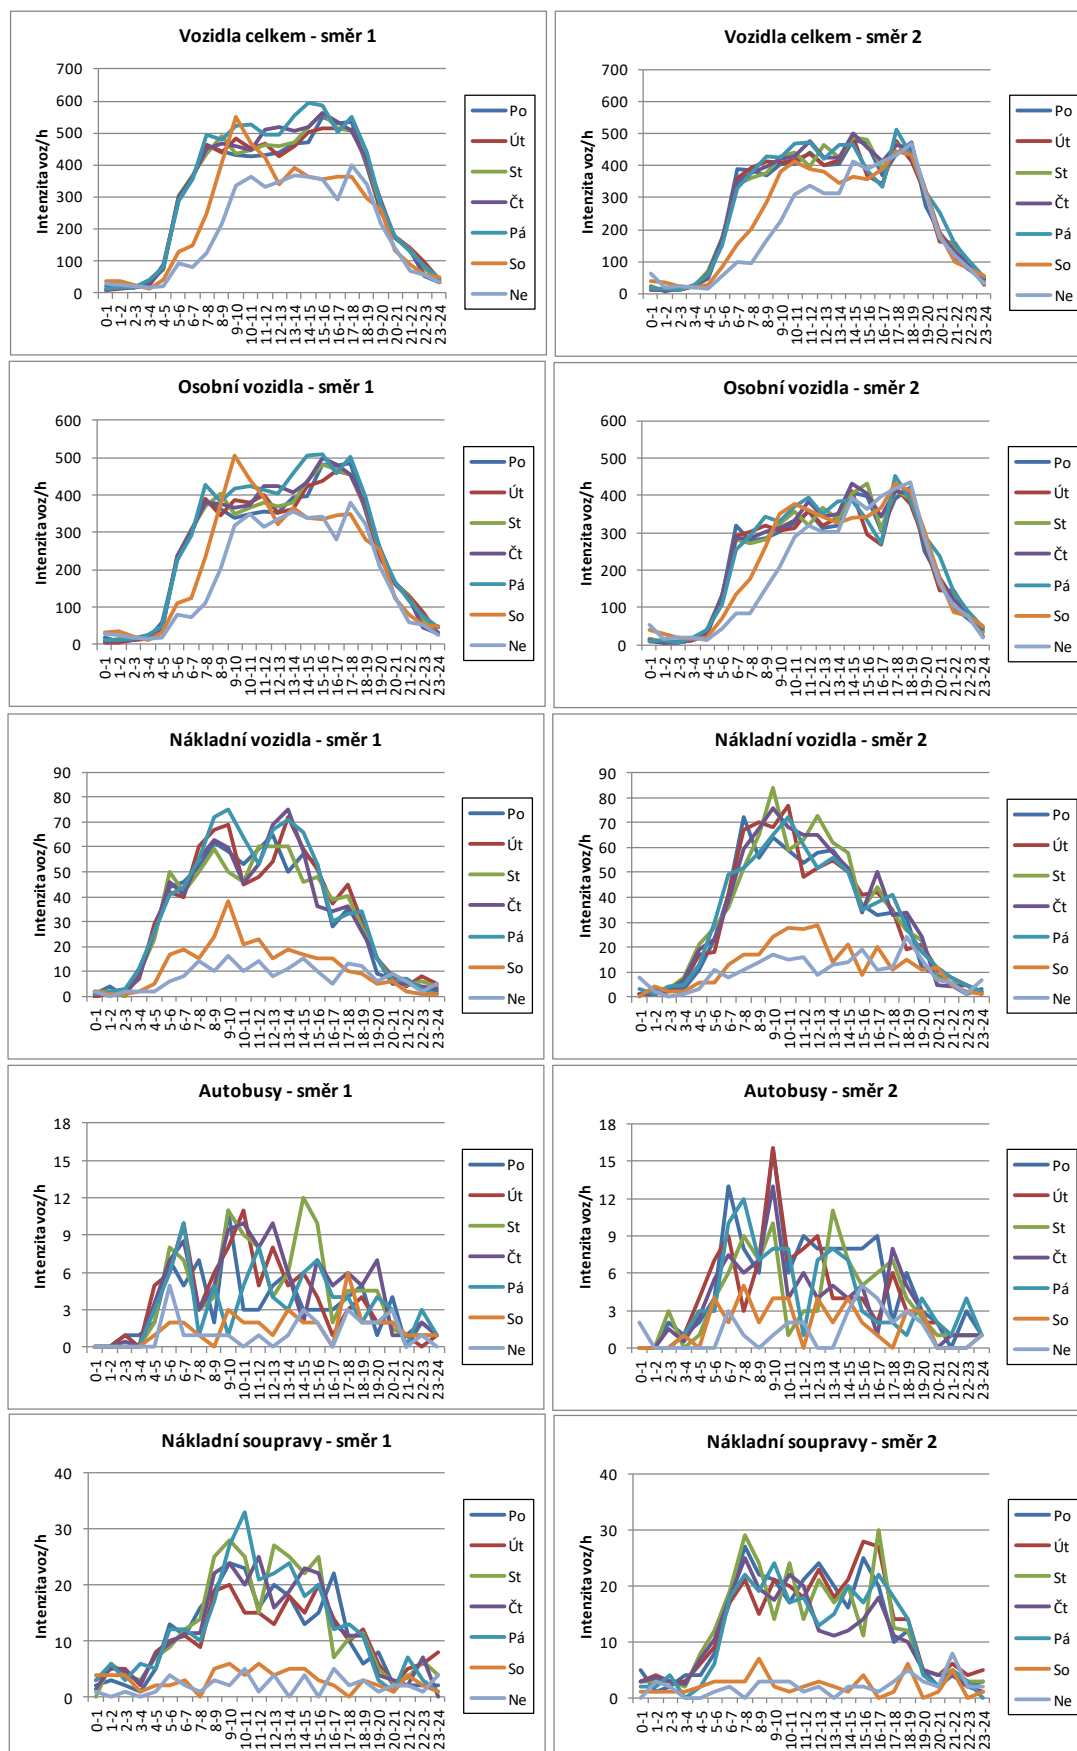
Obrázek 5: Graficky znázorněné hodinové intenzity na sledovaném profilu silnice II/101 – ulice Mostní zjištěné během průzkumu, rozdělení dle směrů a druhů vozidel, [voz/h]

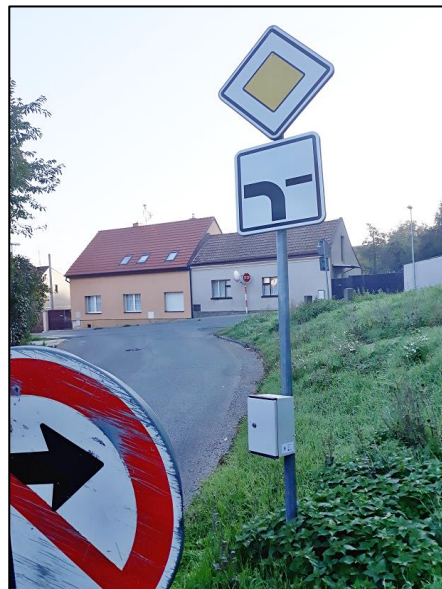
Intenzita dopravy na profilu 2 byla zjištěna pomocí automatického detektoru SIERZEGA SR-4, který byl nasazen na týdenní měření od 11.10.2018 do 18.10.2018 na III/10147 (ulice Minická). Detektor byl nasazen na sloupek dopravního značení (viz obrázek 7), jeho umístění a označení směrů je vyznačeno na obrázku 6.

Obrázek 7: Umístění radaru

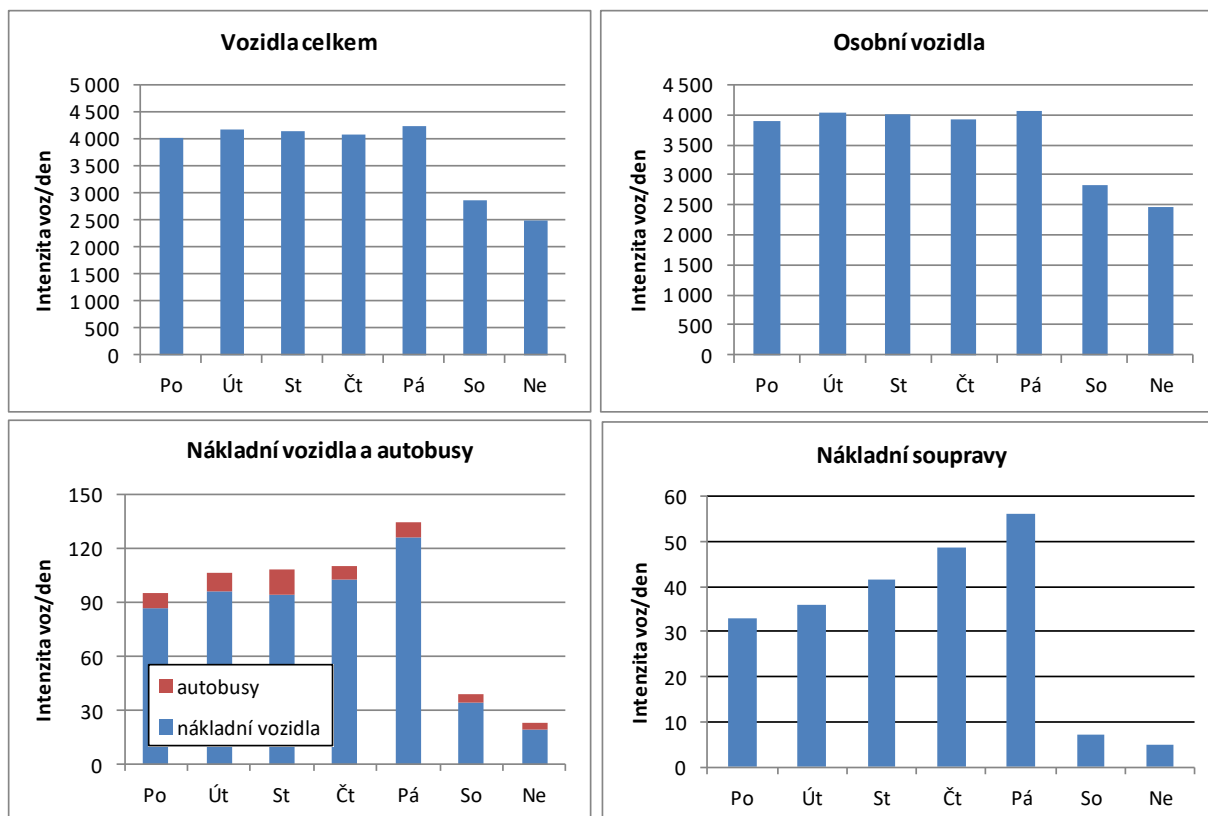
Obrázek 8: Graficky znázorněné denní intenzity na sledovaném profilu silnice III/10147 – ulice Minická zjištěné během průzkumu, oba směry dohromady, rozdělení druhů vozidel, [voz/den]

Automatický detektor dopravy poskytl denní a týdenní variace intenzit automobilové dopravy na vybraném profilu (viz tabulka 3 a obrázky 8 - 10), vypočtené hodnoty RPDI na sledovaném profilu, zachycuje tabulka 4.

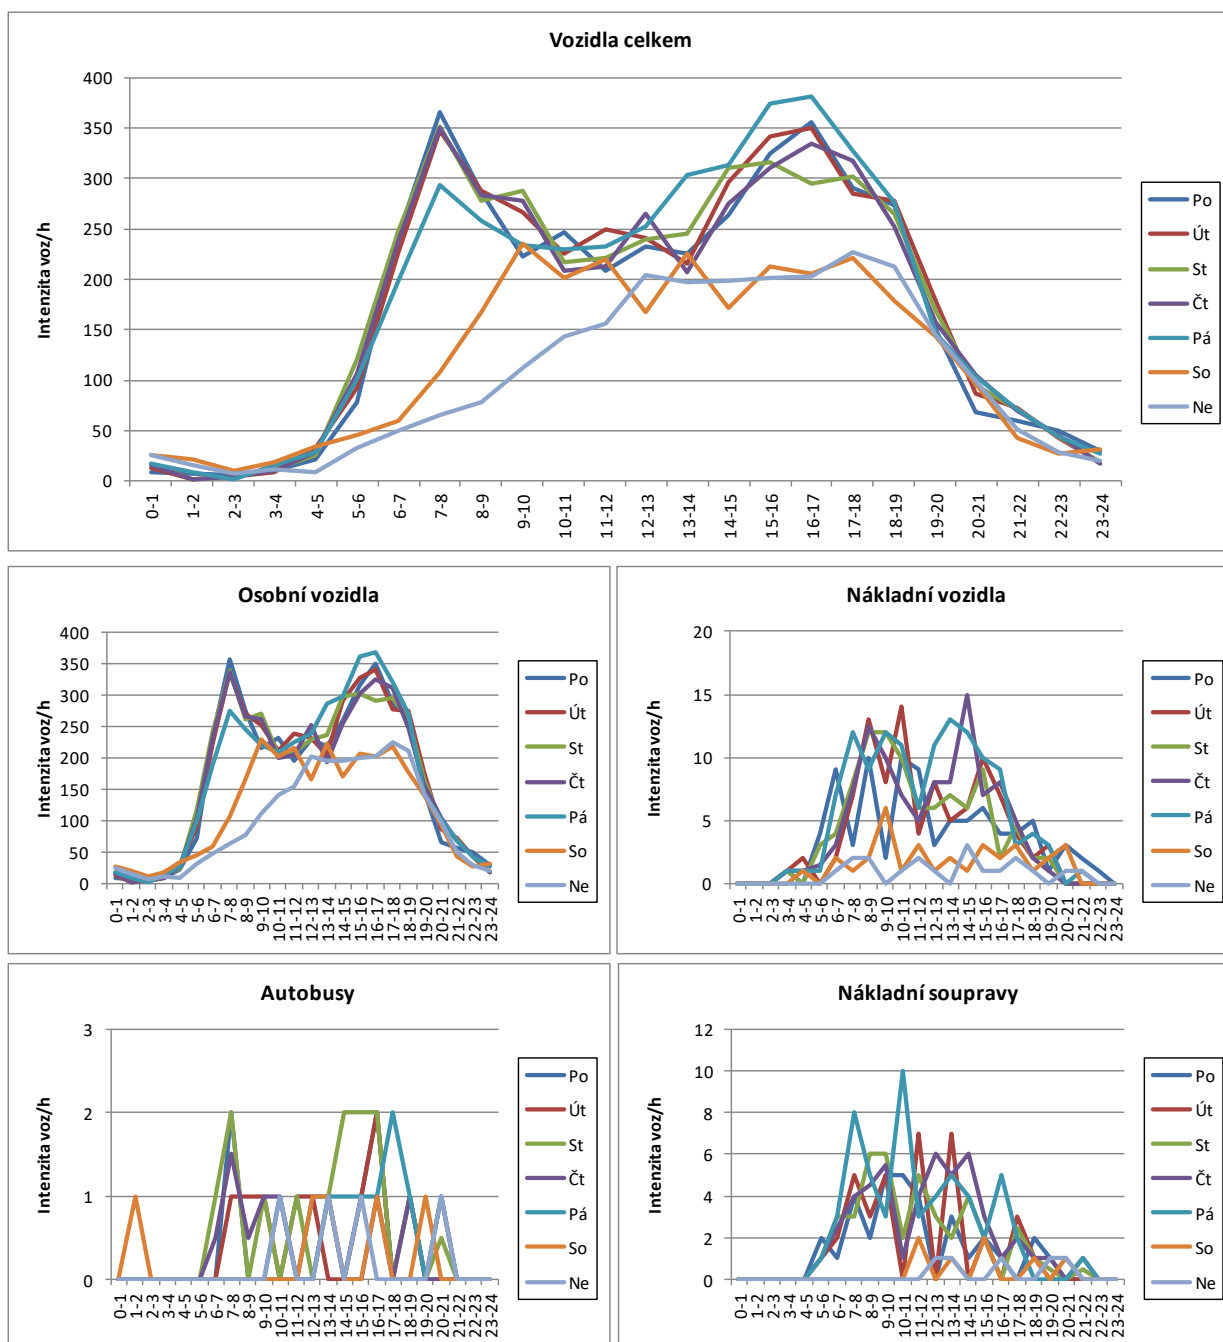
Obrázek 9: Graficky znázorněné hodinové intenzity na sledovaném profilu silnice III/10147 – ulice Minická zjištěné během průzkumu, oba směry dohromady, rozdělení dle druhů vozidel, [voz/h]

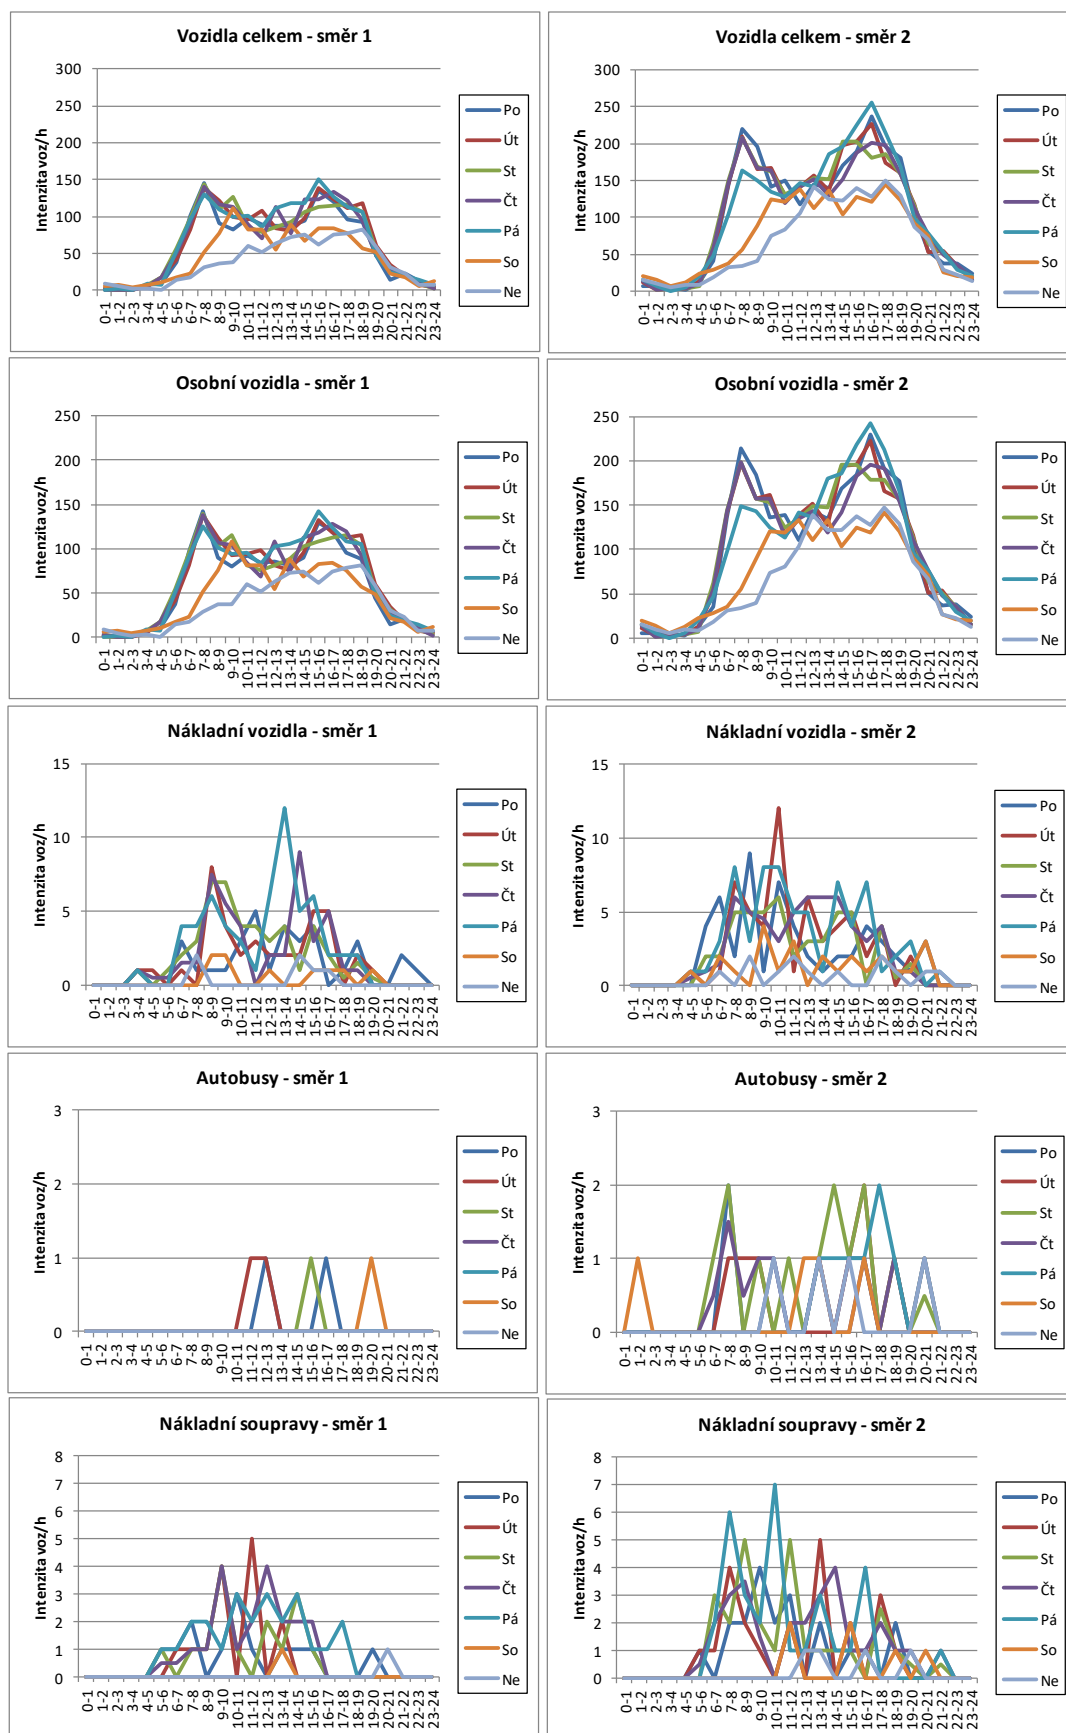
Obrázek 10: Graficky znázorněné hodinové intenzity na sledovaném profilu silnice III/10147 – ulice Minická zjištěné během průzkumu, rozdělení dle směrů a druhů vozidel, [voz/h]

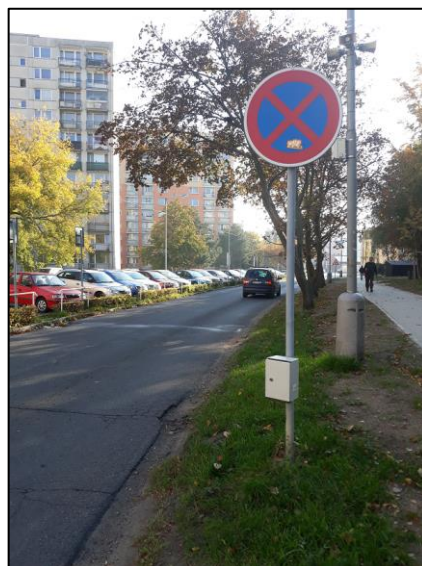
Intenzita dopravy na profilu 3 byla zjištěna pomocí automatického detektoru SIERZEGA SR-4, který byl nasazen na týdenní měření od 11.10.2018 do 18.10.2018 na II/101 (ulice Gen. Klapálka). Detektor byl nasazen na sloupek dopravního značení (viz obrázek 12), jeho umístění a označení směrů je vyznačeno na obrázku 11.

Obrázek 11: Umístění detektoru a označení směrů (zdroj: mapy.cz) Obrázek 12: Umístění radaru

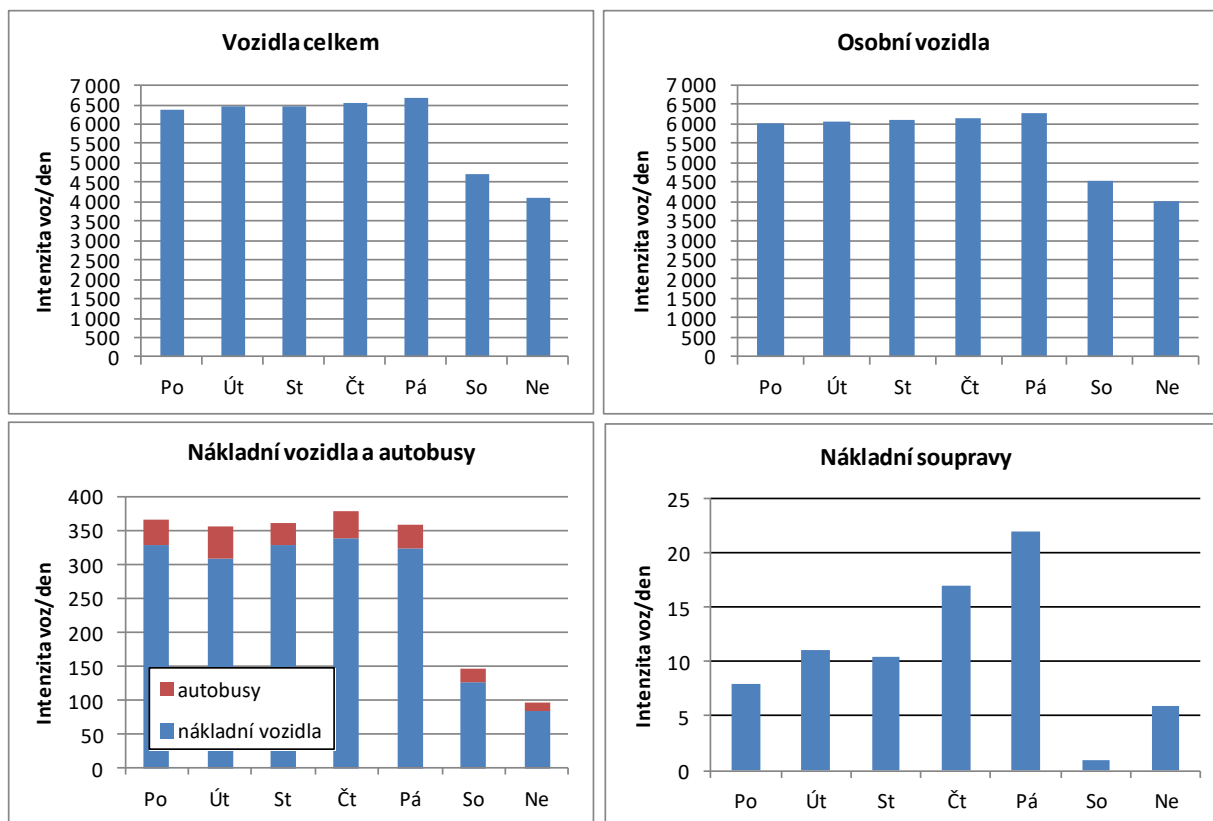
Obrázek 13: Graficky znázorněné denní intenzity na sledovaném profilu silnice II/101 – ulice Gen. Klapálka zjištěné během průzkumu, oba směry dohromady, rozdělení druhů vozidel, [voz/den]

Automatický detektor dopravy poskytl denní a týdenní variace intenzit automobilové dopravy na vybraném profilu (viz tabulka 5 a obrázky 13 - 15), vypočtené hodnoty RPDI na sledovaném profilu, zachycuje tabulka 6.

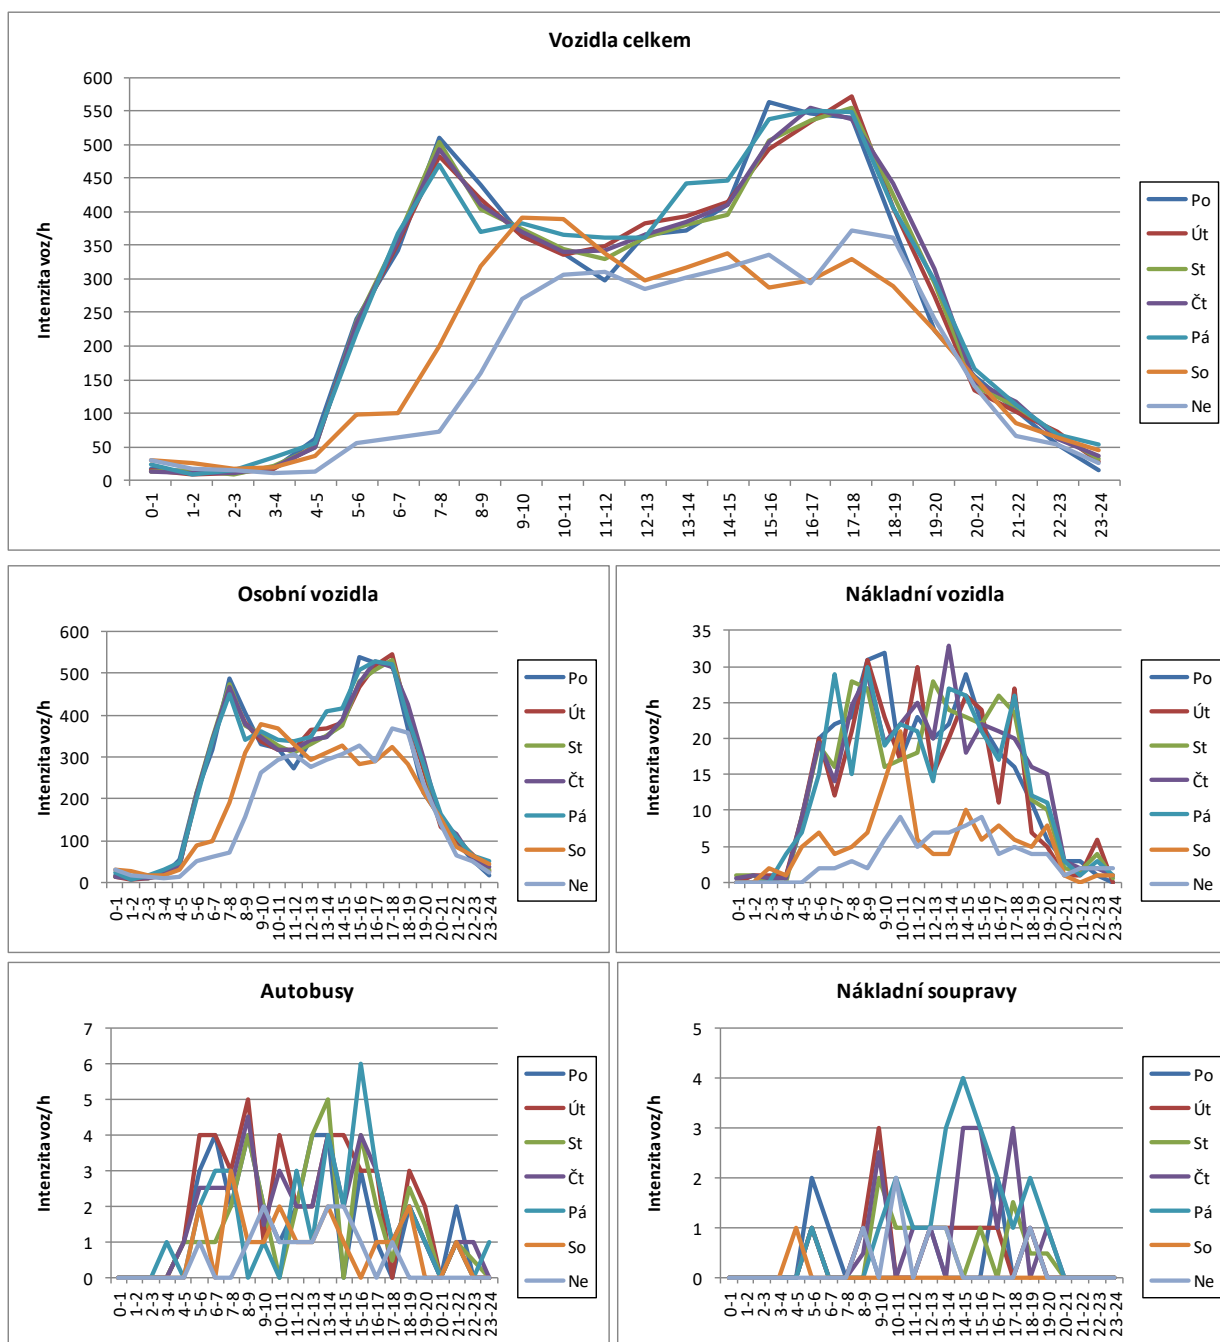
Obrázek 14: Graficky znázorněné hodinové intenzity na sledovaném profilu silnice II/101 – ulice Gen. Klapálka zjištěné během průzkumu, oba směry dohromady, rozdělení dle druhů vozidel, [voz/h]

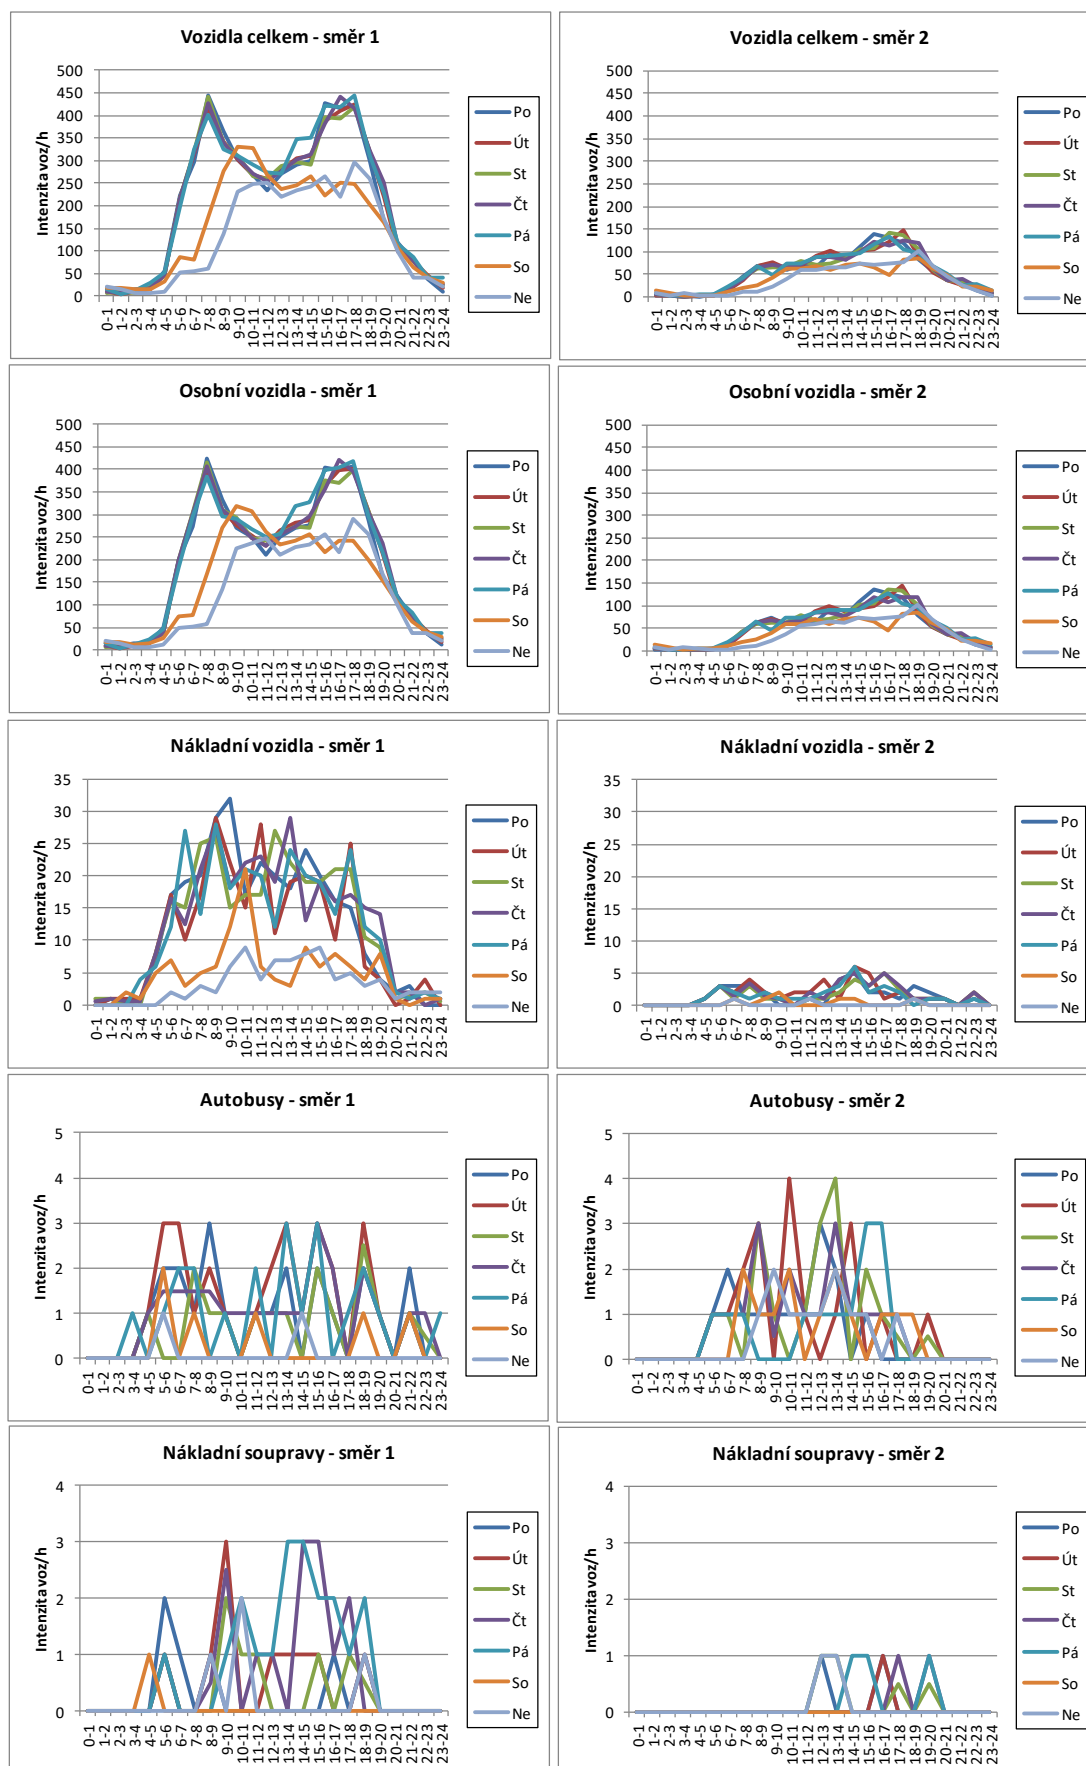
Obrázek 15: Graficky znázorněné hodinové intenzity na sledovaném profilu silnice II/101 – ulice Gen. Klapálka zjištěné během průzkumu, rozdělení dle směrů a druhů vozidel, [voz/h]

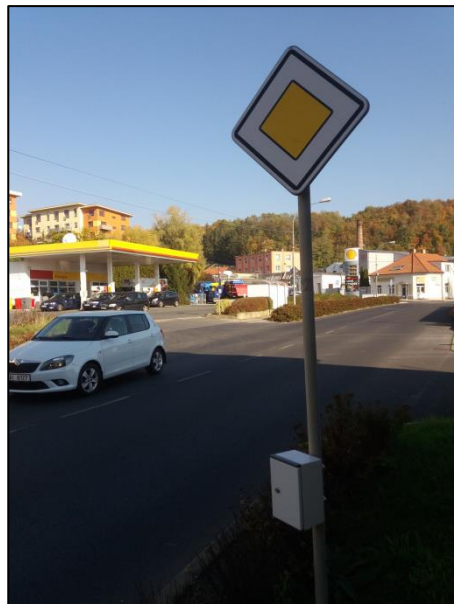
Intenzita dopravy na profilu 4 byla zjištěna pomocí automatického detektoru SIERZEGA SR-4, který byl nasazen na týdenní měření od 11.10.2018 do 18.10.2018 na III/10148 (ulice Přemyslova). Detektor byl nasazen na sloupek dopravního značení (viz obrázek 17), jeho umístění a označení směrů je vyznačeno na obrázku 16.

Obrázek 17: Umístění radaru

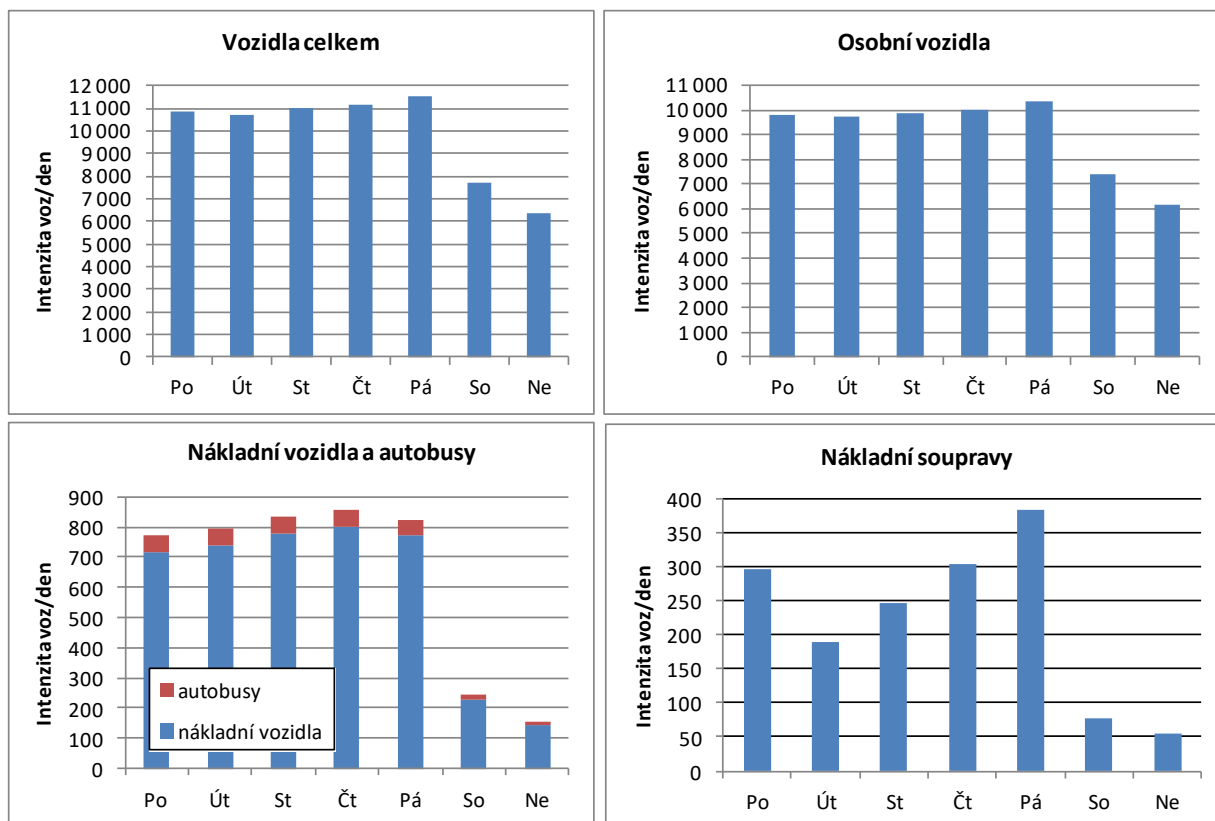
Obrázek 18: Graficky znázorněné denní intenzity na sledovaném profilu silnice III/10148 – ulice Přemyslova zjištěné během průzkumu, oba směry dohromady, rozdělení druhů vozidel, [voz/den]

Automatický detektor dopravy poskytl denní a týdenní variace intenzit automobilové dopravy na vybraném profilu (viz tabulka 7 a obrázky 18 - 20), vypočtené hodnoty RPDI na sledovaném profilu, zachycuje tabulka 8.

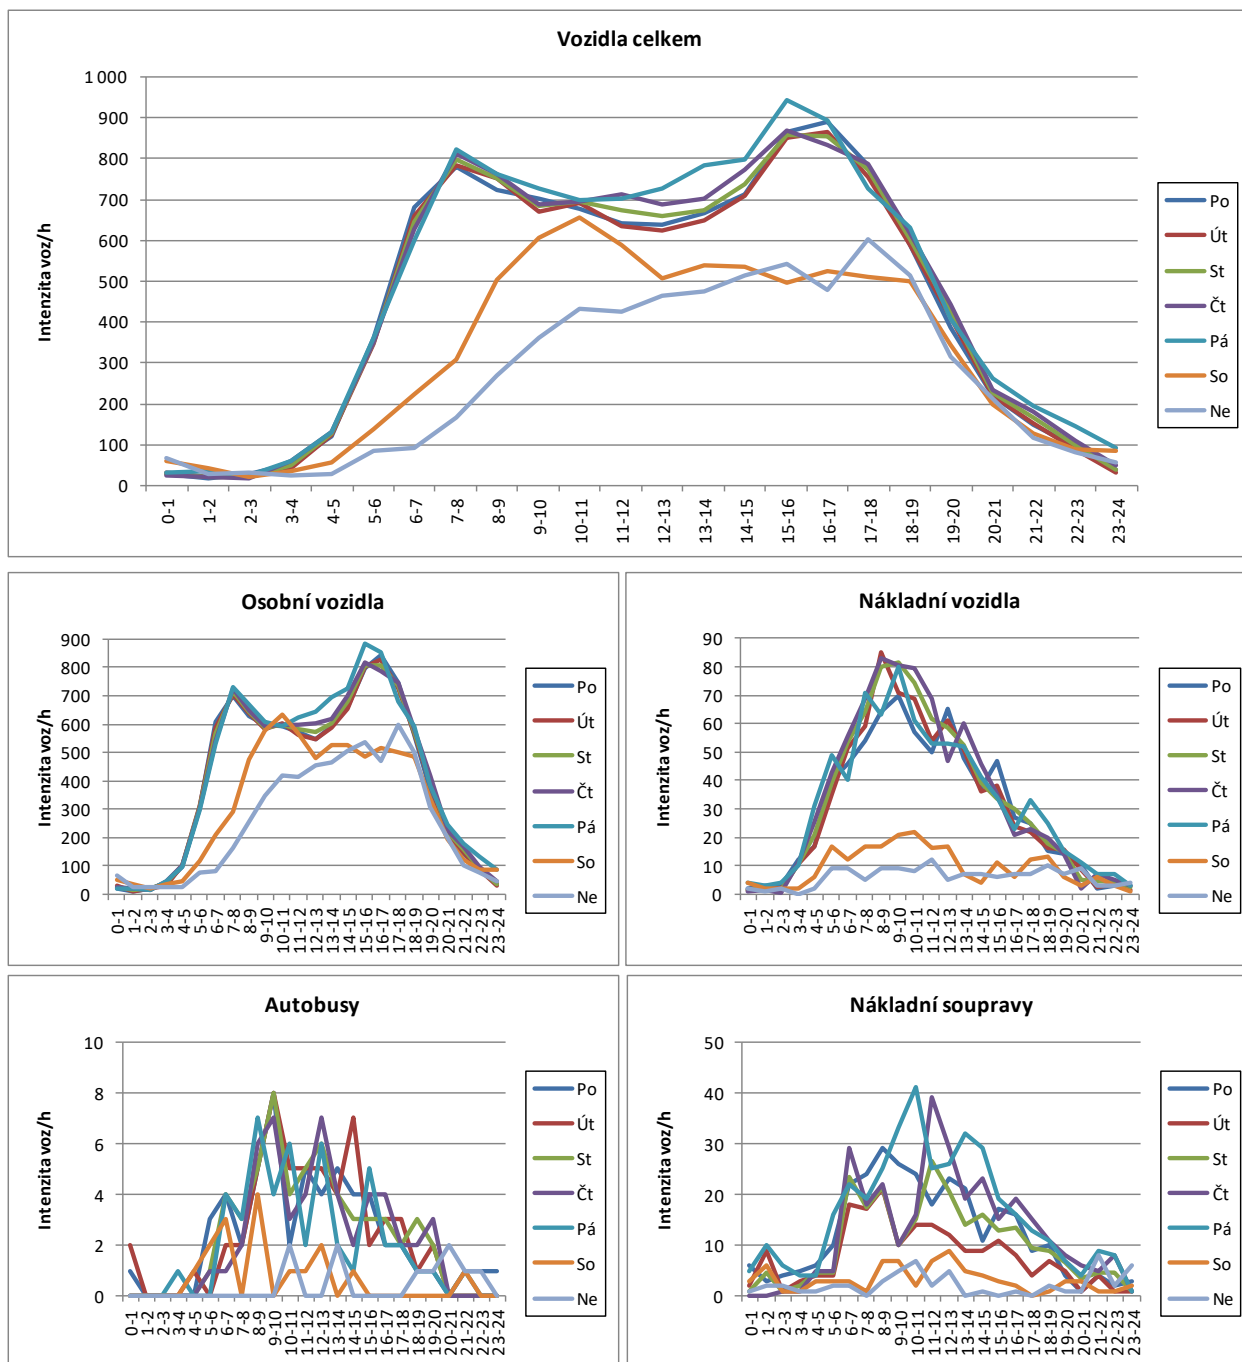
Obrázek 19: Graficky znázorněné hodinové intenzity na sledovaném profilu silnice III/10148 – ulice Přemyslova zjištěné během průzkumu, oba směry dohromady, rozdělení dle druhů vozidel, [voz/h]

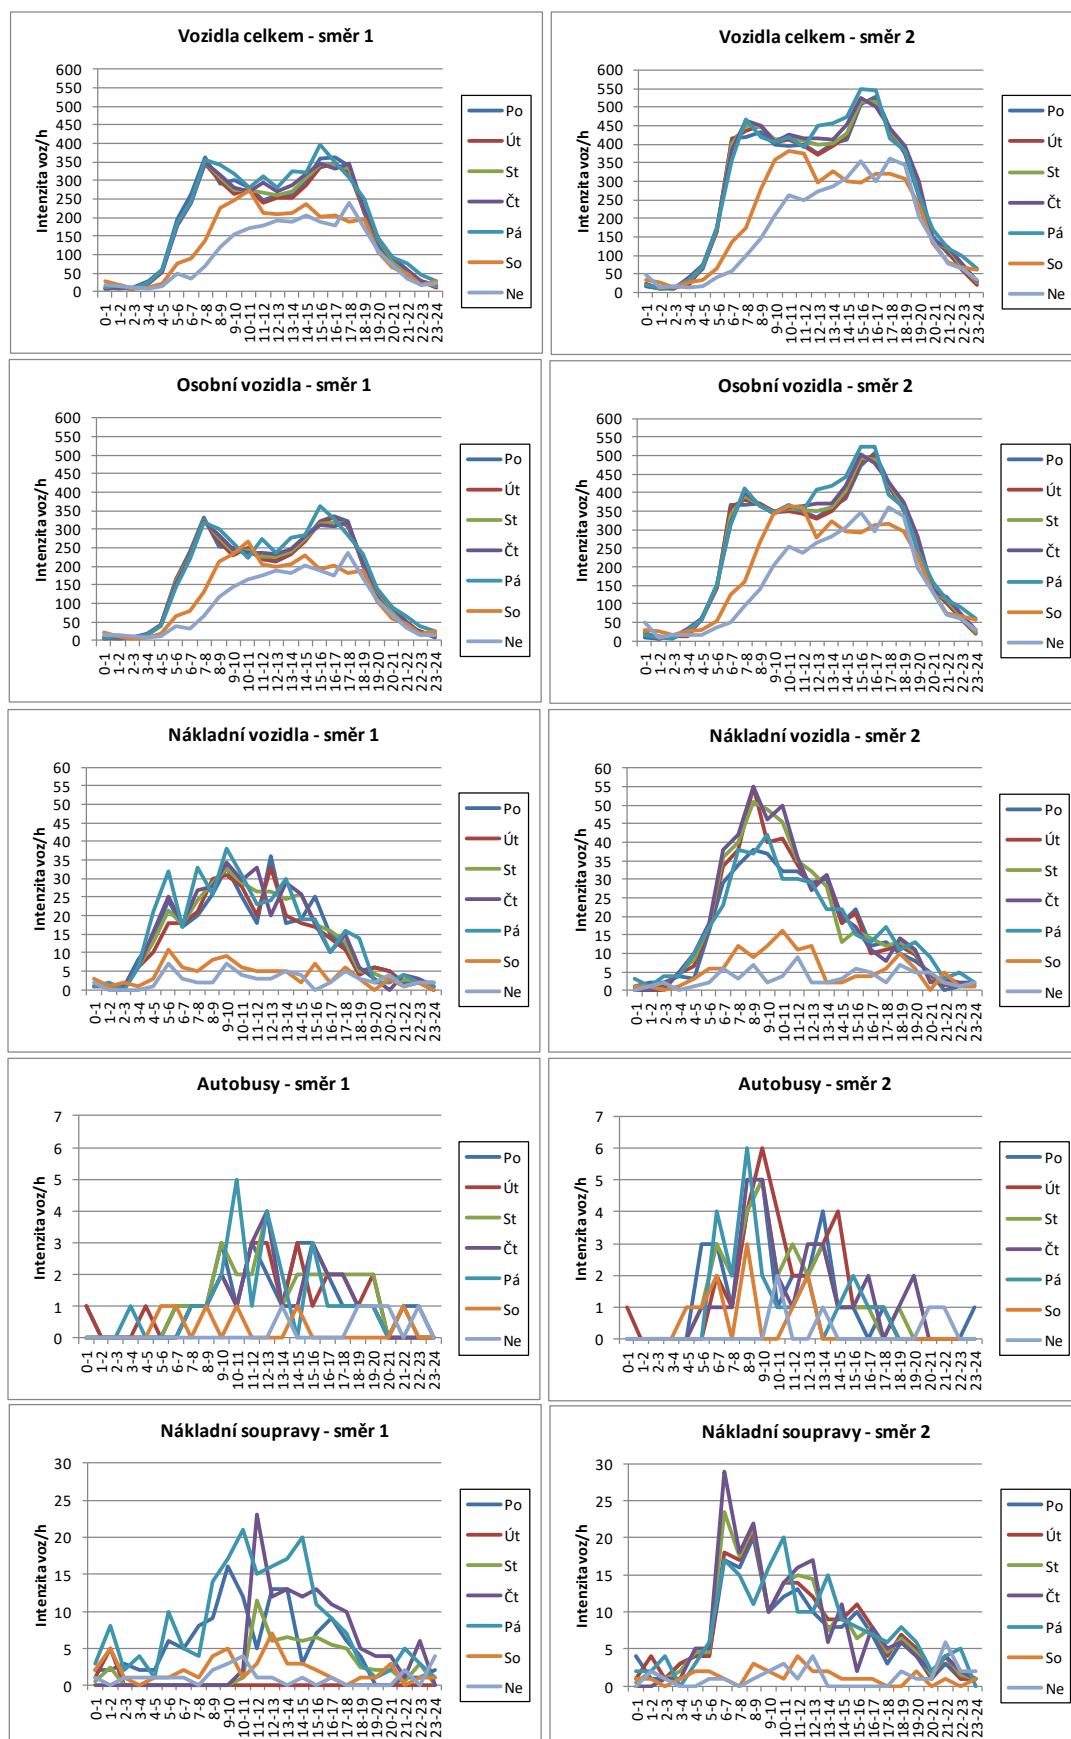
Obrázek 20: Graficky znázorněné hodinové intenzity na sledovaném profilu silnice III/10148 – ulice Přemyslova zjištěné během průzkumu, rozdělení dle směrů a druhů vozidel, [voz/h]
