ÚZEMNÍ STUDIE ÚS 29, LOKALITA „Minice – Horákův mlýn“, KRALUPY NAD VLTAVOU

obrazová příloha

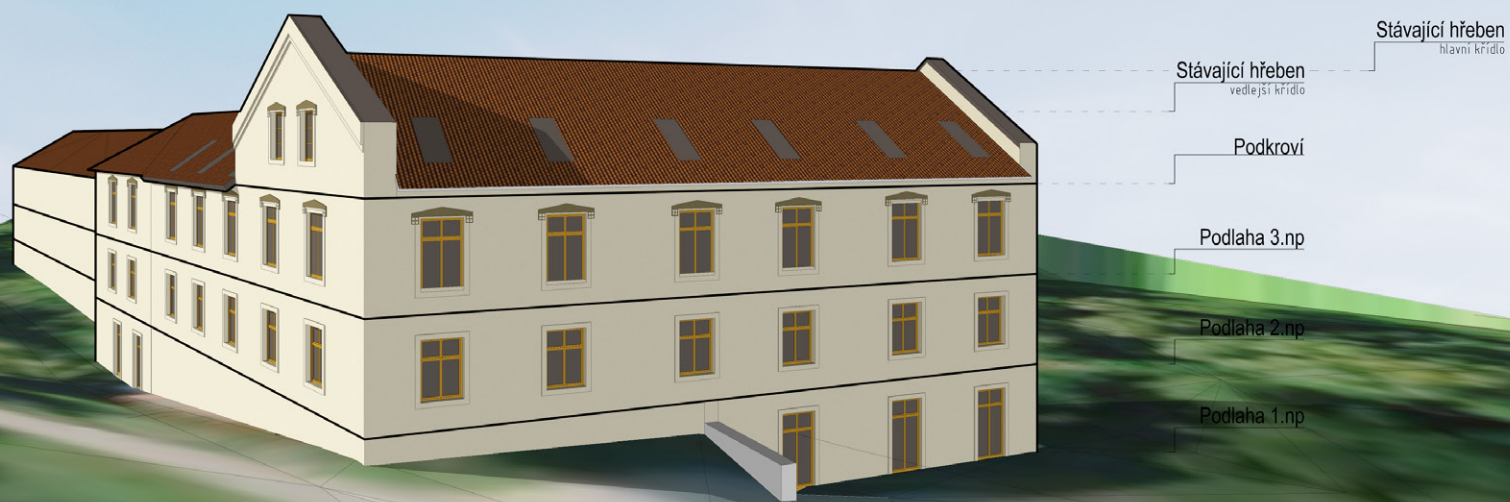
Pohled na navržené hmotové řešení

-směr pohledu od sjezdu z ulice Pražská

-zobrazené stínění je zakresleno ze dne 01.března ve 12:00

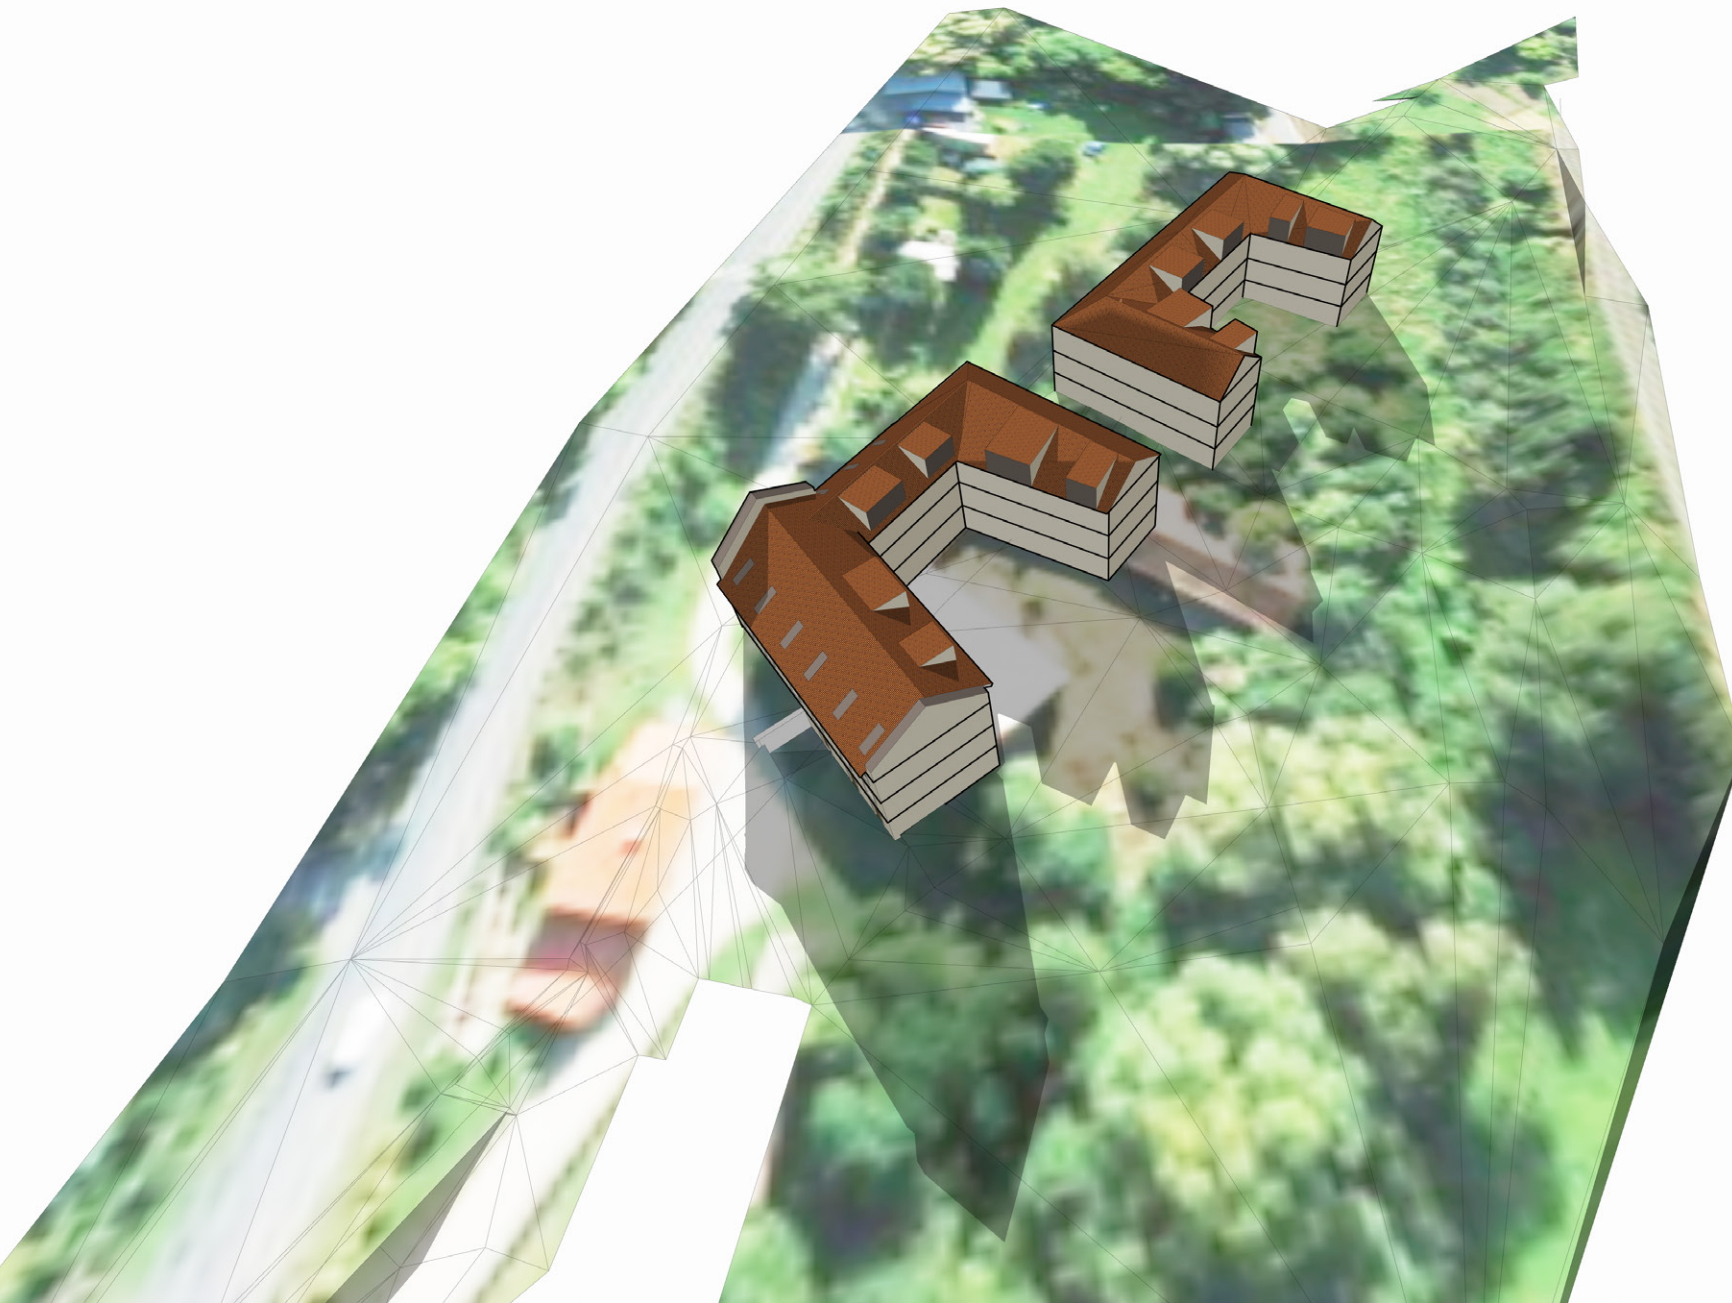
Nadhled na navržené hmotové řešení

-zobrazené stínění je zakresleno ze dne 01.března ve 12:00

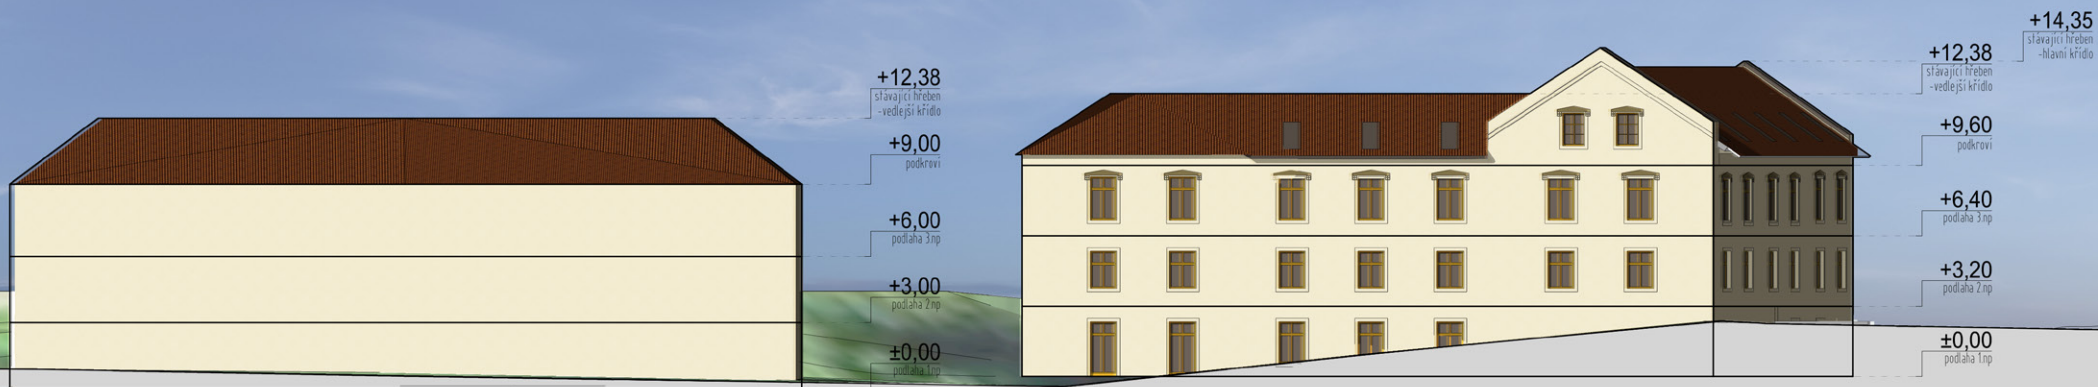
Ortogonální pohled na fasádu navržených hmot směrem od ulice Pražská
